Производственный травматизм на объектах электросетевого комплекса (ВЛ)

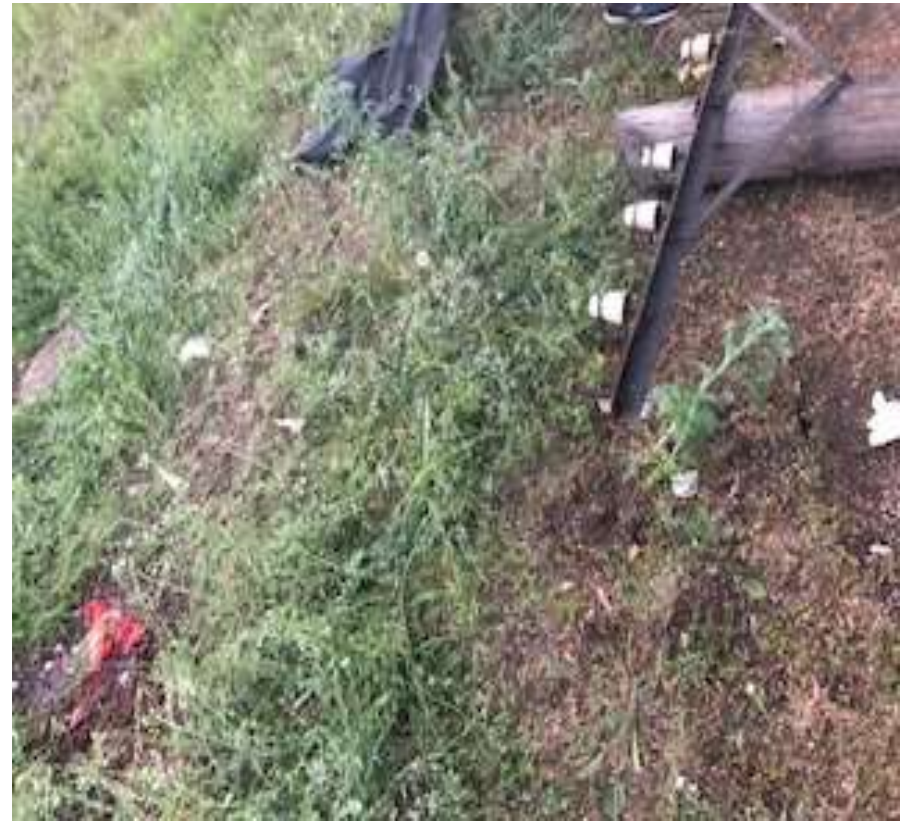
После проведенного подпила, дерево при падении зацепилось ветками за провод домового ввода ВЛС в жилой дом № 36. При этом произошло тяжение провода ВЛС, что привело к излому деревянной опоры ВЛС, имеющей недопустимое загнивание на уровне земли, и ее падение в сторону дома № 36. Падающую опору развернуло в сторону стоящего АГП и **она упала на стоявшего рядом с ним машиниста АГП.**

Неудовлетворительная организация работ по расчистке охранной зоны ВЛ от ДКР в стесненных условиях населенного пункта (не был учтен опасный производственный фактор, связанный со стесненными условиями и возможностью неконтролируемого падения дерева при валке).

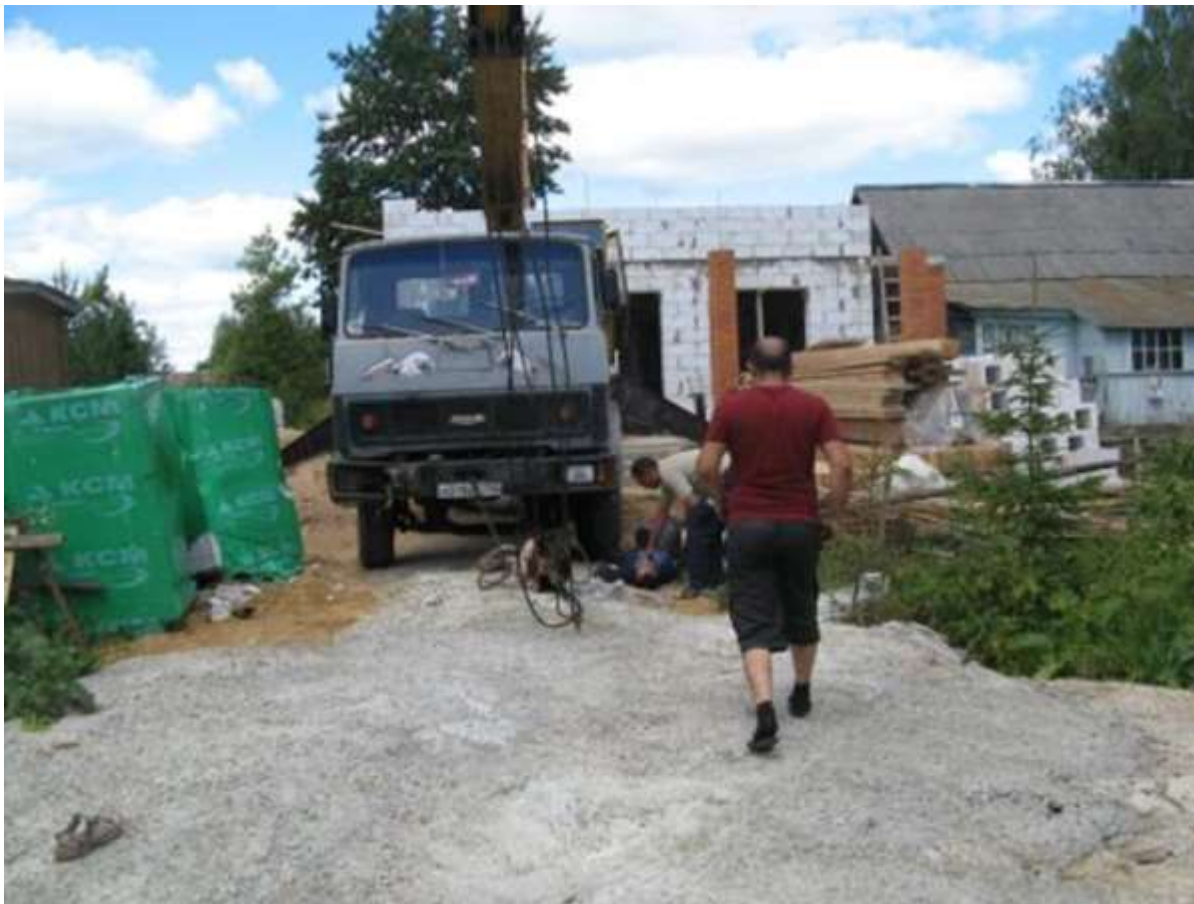
Машинист автокрана проводя операции по отцеплению крюка из транспортного положения в рабочее, выдвинул стрелу и приблизил ее на недопустимое расстояние к проводам ВЛ 10 кВ, находящимся под напряжением, что привело к поражению однофазным током замыкания на землю рабочего (погиб на месте, касаясь крюка крана для отцепления). **Крановщик** при попытке покинуть кабину автокрана, **коснувшись ногой земли погиб на месте.** Двое рабочих находившихся рядом при попытке оказать первую помощь и прикоснувшись к пострадавшим или к корпусу автокрана, **попали под действие однофазного тока замыкания на землю.**

1. Проведение работ в охранной зоне ВЛ 10 кВ без уведомления собственника и принятия организационных и технических мер безопасности.
2. Самовольные действия автокрана вблизи ВЛ 10 кВ.
3. Приближение стрелы автокрана, к токоведущим частям, находящимся под напряжением, на расстояние менее допустимого и грубое нарушение пострадавшими мер безопасности при работе с грузоподъемными механизмами в охранной зоне и под проводами ВЛ.

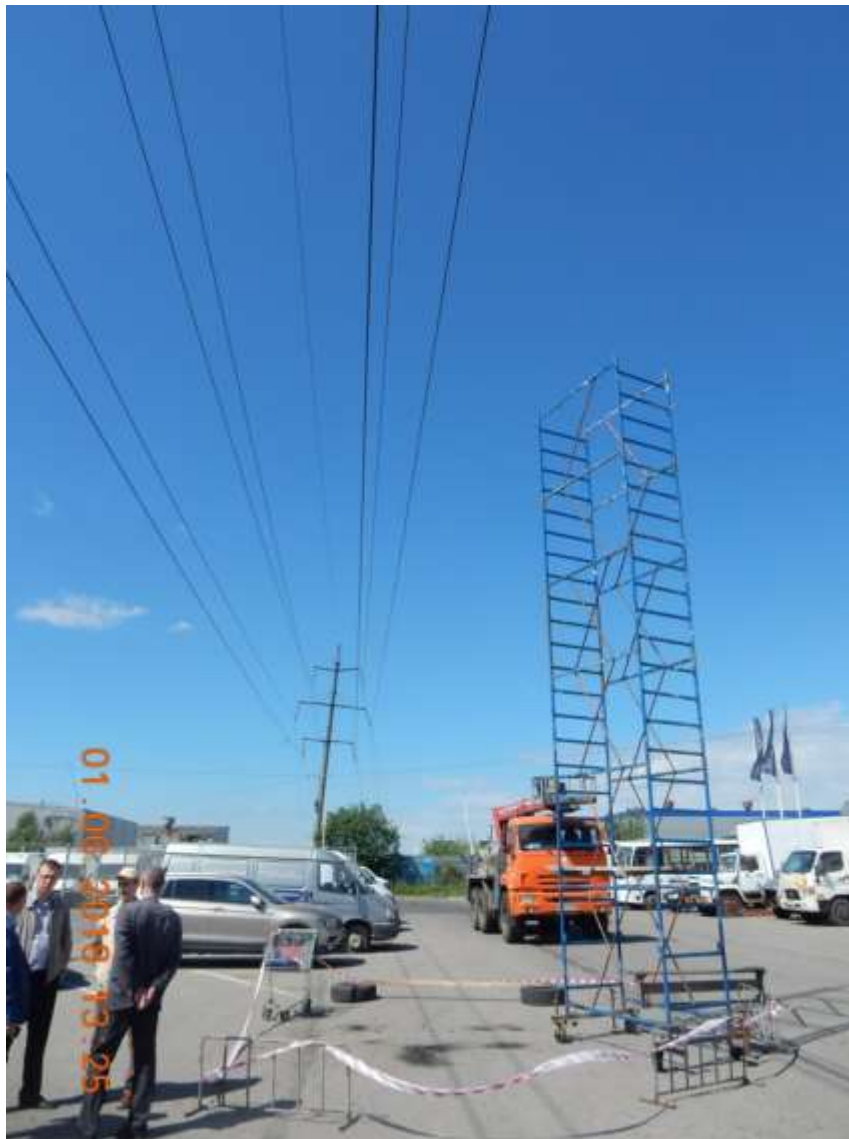
Двое работников автопредприятия по заданию их руководителя перемещали строительные леса на колесах от одного корпуса предприятия к другому. Высота лесов составляет не менее 8 метров. При прикосновении лесов к нижнему проводу ВЛ-110 кВ двое работников были поражены электрической дугой. Находились в сознании, направлены в больницу.

1. Приближение пострадавшими строительных лесов к токоведущим частям КВЛ 110 кВ находящимся под напряжением на расстояние менее допустимого.

2. Действия сторонних лиц в охранной зоне ВЛ-110 кВ с нарушениями требований п. 8 Правил установления охранных зон объектов электросетевого хозяйства и особых условий использования земельных участков, расположенных в границах таких зон, утвержденных Постановлением Правительства РФ №160 от 24.02.2009.

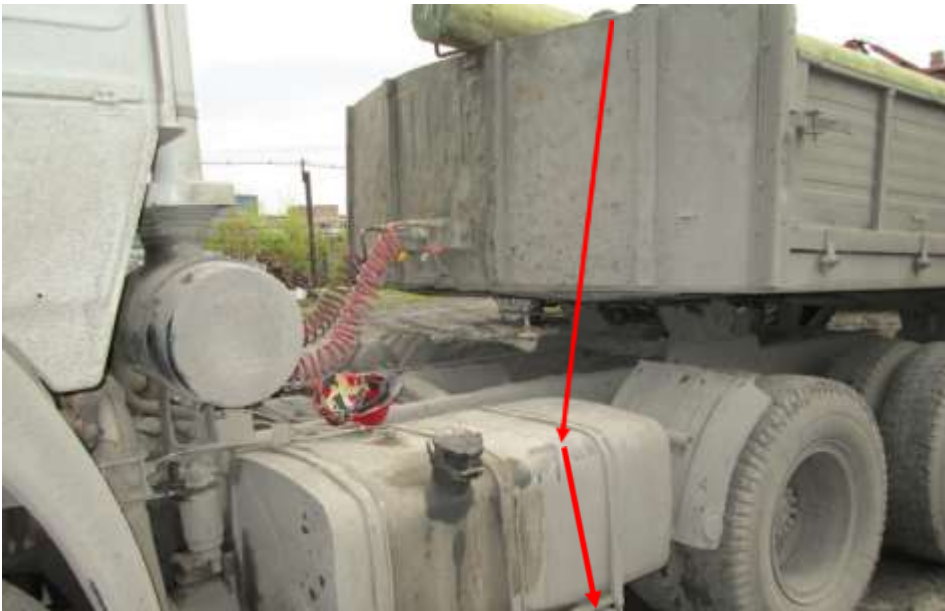
Пострадавший после закрепления стропов отходя к краю кузова автомобиля (предположительно для спуска из кузова на время подъема опор, поскользнулся на мокрых и скользких опорах и упал на землю, ударившись при падении о бензобак автомобиля.

1. Выполнение разгрузочных работ и складирования грузов с применением подъемного сооружения на складе без применения технологической карты или проекта производства работ (нарушение п.102 Правил безопасности опасных производственных объектов, на которых используются подъемные сооружения).
2. Личная неосторожность пострадавшего

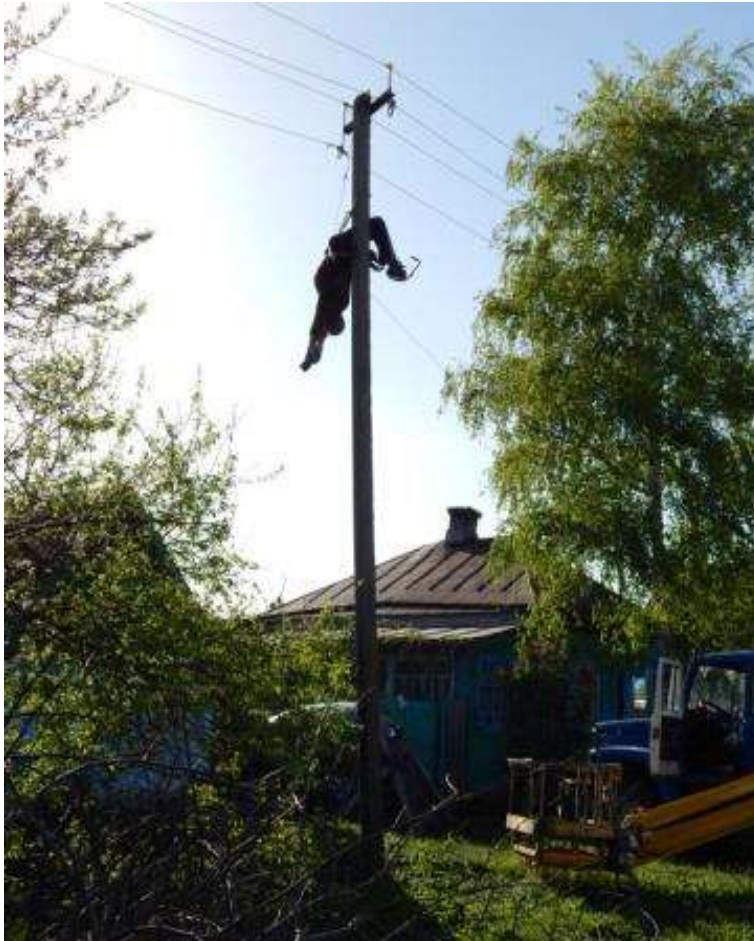
Пострадавший ошибочно поднялся на опору ВЛ, находящейся под напряжением, с применением лазов и страховочной привязи и, при приближении к токоведущим частям ВЛ 10кВ на расстояние менее допустимого, был поражен электрическим током и в бессознательном состоянии повис на опоре.

1. Ошибочные действия бригады при определении места работы: электромонтеры ОВБ не убедились по диспетчерским наименованиям в правильности определения места работы, указанного в наряде-допуске.

2. Подъем на опору для подготовки рабочего места (для установки переносных заземлений, предусмотренных нарядом-допуском) без получения разрешения от работника, имеющего права на выдачу разрешения на подготовку рабочего места, и без проверки состояния опоры.

3. Приближение на недопустимое расстояние к находящимся под напряжением неогражденным токоведущим частям.

4. Неприменение пострадавшим электрозащитных средств: индивидуального сигнализатора напряжения и каски - сигнализатор напряжения индивидуальный у пострадавшего находился в кармане и был отключен.

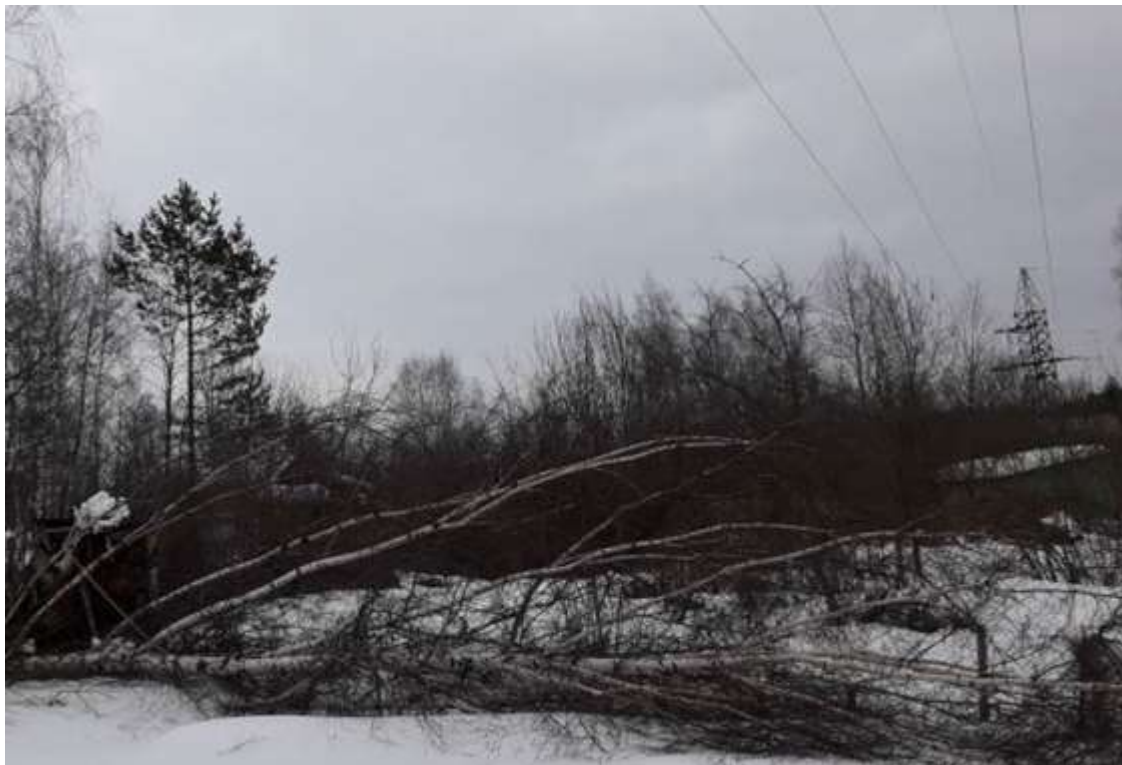
Пострадавший (частное лицо) установил металлическую раздвижную лестницу высотой около 5 метров к дереву, закрепив верхнюю ступень лестницы плотницкой скобой, сам зафиксировался от падения монтерским поясом с цепным (металлическим) фалом вокруг ствола дерева и начал пилить верхнюю часть дерева. В ходе дальнейших действий спиленная верхняя часть дерева упала на крайний провод ВЛ 110 кВ, в результате чего пострадавший попал под напряжение

1. Несогласованные с собственником ВЛ лесохозяйственные работы по заготовке древесины в охранной зоне, действующей ВЛ 110 кВ.
2. Личная неосторожность пострадавшего.

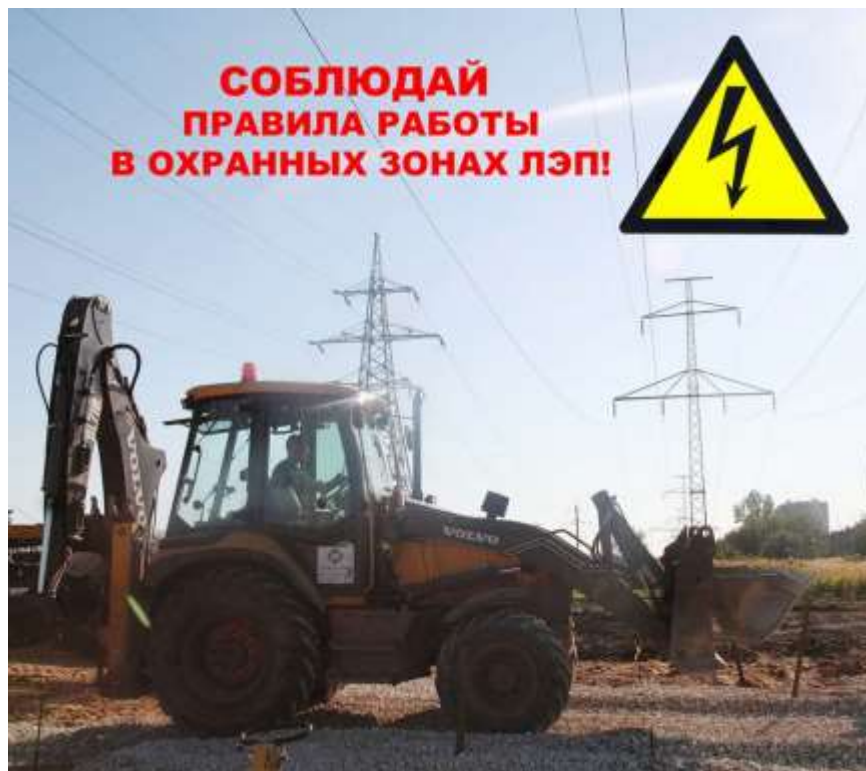
ООО «Союзмеханизация» по договору субподряда с ООО «Техноинжиниринг» проводило реконструкцию ВЛ 0,4 кВ ПС «Слобода» При проведении разгрузочных работ в охранной зоне стрела крана коснулась проводов ВЛ 6 кВ, находящихся под напряжением. Водитель-оператор покинул кабину автомобиля, но прикоснулся к корпусу автомобиля и был смертельно поражен электрическим током.
